## **Kurzzusammenfassung der ersten Eindrücke bei der Bewertung der Schädigungsrate der Wasserkraftschnecke an der Guggelmühle**

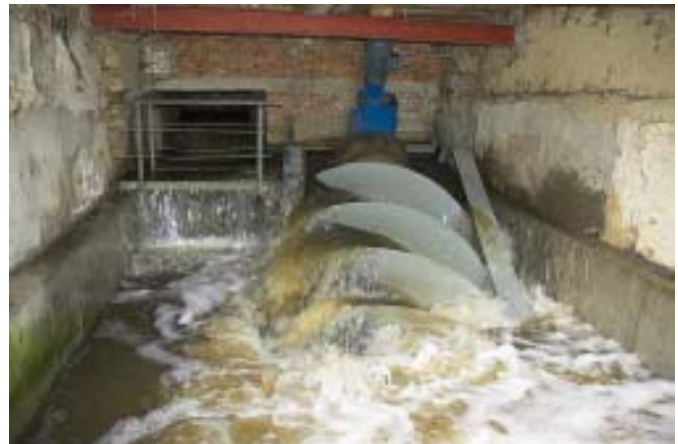
schriebene schlagende Geräusch ähnlich dem beim Händklatschen. Diese Komprimierung der eingeschlossenen Luft ist auch für die nachgewiesenen Druckschädigung an den Jungfischen verantwortlich und entfällt, wie schon berichtet, sobald sich der Schneckenkörper vollständig innerhalb des Unterwasserkörpers befindet (Abbildung 1).

Abbildung 1: Vollständig ins Unterwasser eingetauchte Wasserkraftschnecke

Das beobachtete Geräusch und der Druckschaden an den Fischen beruhen auf einem Lufteinschluss der untersten Schneckenwindung beim Eintauchen in das Unterwasser bei geringem Unterwasserspiegel. Der Schneckenkörper ragt hierbei mit der Hälfte aus dem Wasser und erzeugt so den Lufteinschluss. Diese Luft wird beim Eintauchen in den Wasserkörper nach unten gedrückt und verdichtet. Bei der anschließenden Entspannung durch das Entweichen der Luft aus dem Wasserkörper entsteht das be-

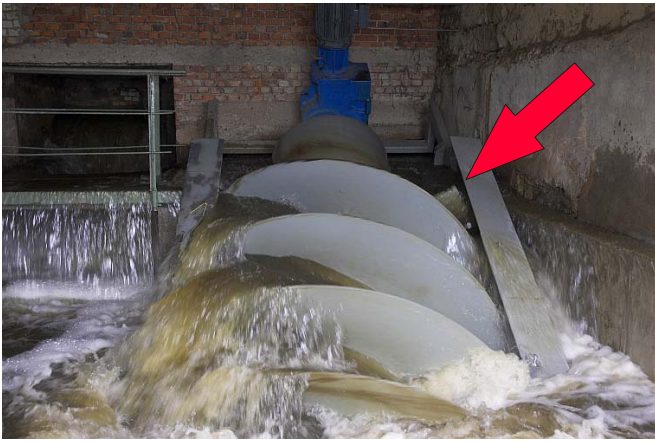
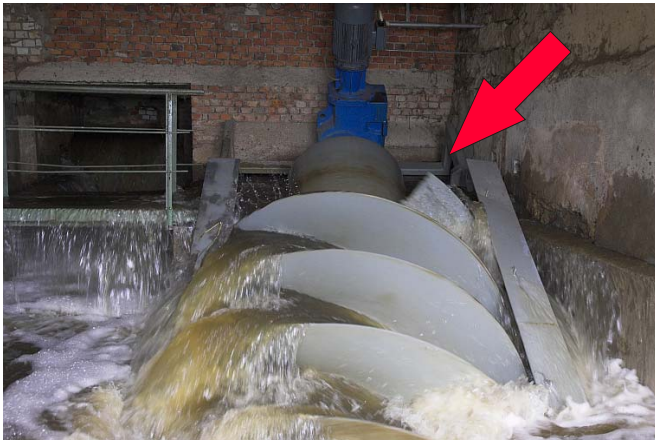
Grundsätzlich sind die mechanischen Verletzungshäufigkeiten an Fischen in der Wasserkraftschnecke als gering anzusehen. Der kritischste Punkt in der Schneckenbewegung scheint dabei nicht das Eintauchen, sondern das Auftauchen der Schneckenwindung aus dem Wasserkörper zu sein. (Abbildung 2).

Abbildung 2: Auftauchende erste Schneckenwindung

Eventuell könnte diese Schadbild durch Änderung des Windungsprofils (Abschrägen, -runden ähnlich einer Schraube) noch weiter verringert werden. Hierzu müssen jedoch auch die hydraulischen Bedürfnisse der Schnecke als Kraftanlage berücksichtigt werden. Entsprechende Berechnungen, Erprobungen sollten durch Fachpersonen angedacht werden.
